**Asunto:** Plan de Mejoramiento por resultado en la atención de la Denuncia  
No. 2025-330492-80504-D.

**Hallazgo 1. COH\_6606\_2025-2-DN. Acuerdo de Obra 404026 de 2018 en la IE Alfredo Molano Bravo (F-D)**

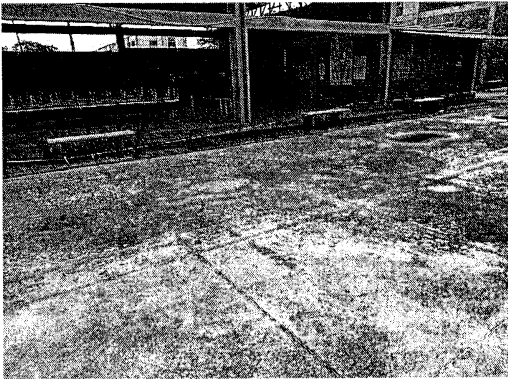
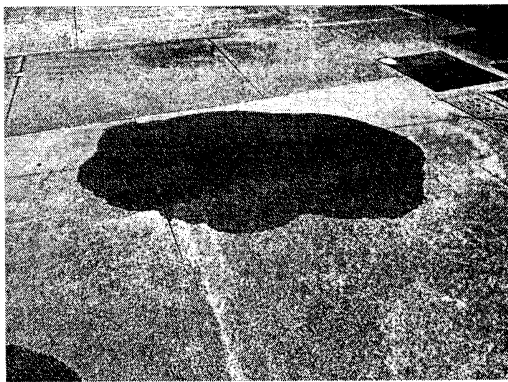
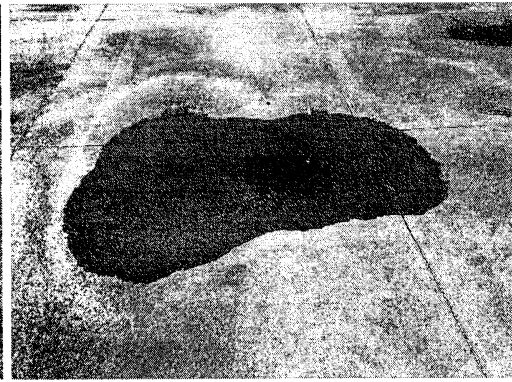
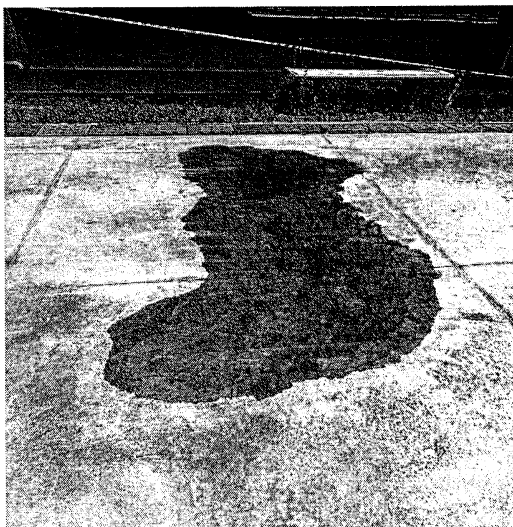
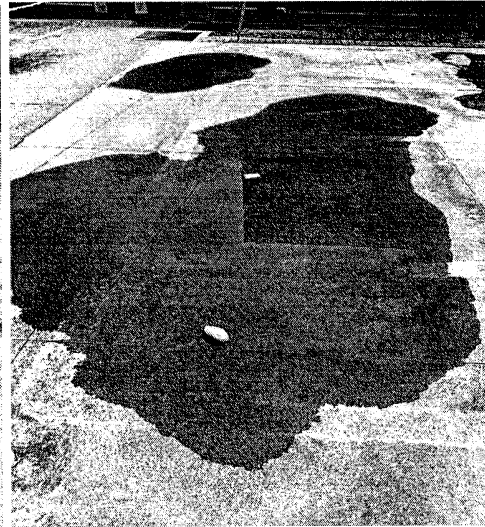
**CANCHA UBICADA EN ENTRADA DE LA I.E ALFREDO MOLANO BRAVO**

- Acumulaciones puntuales de aguas lluvias (empozamientos) sobre las placas de concreto de las canchas, lo que indica deficiencias en las pendientes superficiales. Esta situación está generando un deterioro prematuro de la capa de recubrimiento, producto de la retención de agua, lo cual está ocasionando la desintegración progresiva de las losas de concreto e iniciando la formación de baches por remoción de material en ciertas zonas, dejando el concreto expuesto. Esto concuerda con lo descrito en el Manual para la Inspección Visual de Pavimentos Rígidos del INVIAS, Capítulo 2.3 "Deterioros Superficiales", Artículo 2.3.4 "Baches (BCH)". Esta pérdida de material, junto con la constante presencia de agua, provoca además la pérdida de adherencia en la superficie, dejándola más lisa, con una humedad constante que incentiva el crecimiento de hongos o musgos que crea una biopelícula extremadamente resbalosa, que agrava la pérdida de adherencia y aumenta el riesgo de deslizamientos para los usuarios; situación que se puede corroborar en la inspección, donde se evidencia por manifestación de los docentes que la cancha se encuentra en restricción total de su utilización debido a estos riesgos.

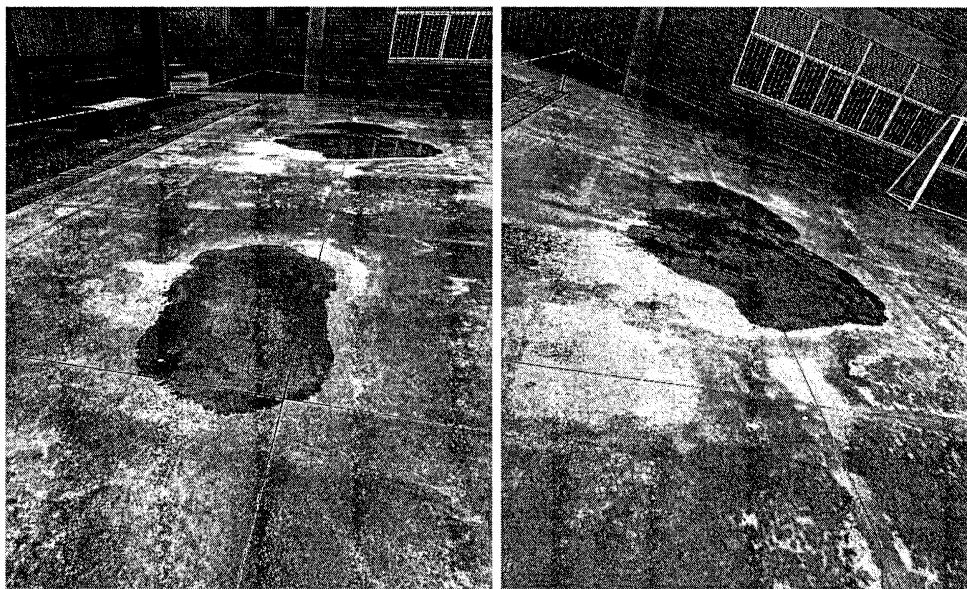
Inicio de formacion de baches por desintegracion prematura de las losas de concreto

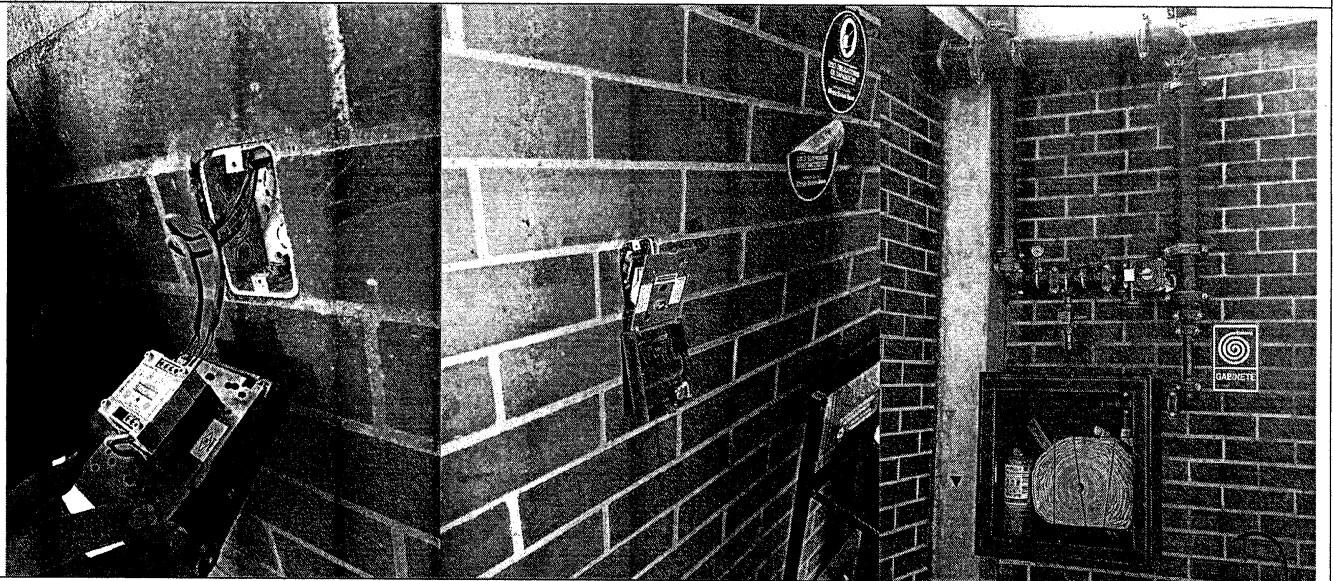
#### REGISTRO FOTOGRÁFICO

Fuente: Informe de acompañamiento en inspección al sistema de red contraincendios del colegio ALFREDO MOLANO BRAVO, por el Cuerpo de Bomberos Voluntarios de Villavicencio

Lo evidenciado obedece a deficiencias en los procesos constructivos, técnicos y funcionales del sistema de red contra incendios, incumpliendo las normas NSR 10 título j, NTC 1669 (NFPA 14), NTC 2301 (NFPA 13) y NFPA 20; así como incumplimiento de la Ley 1575 de 2012 al no contar con los soportes de los mantenimientos periódicos para evidenciar su óptimo funcionamiento y deficiencias en la interventoría y supervisión del acuerdo de obra No. 404026 de 2018 al avalar la obra recibida.

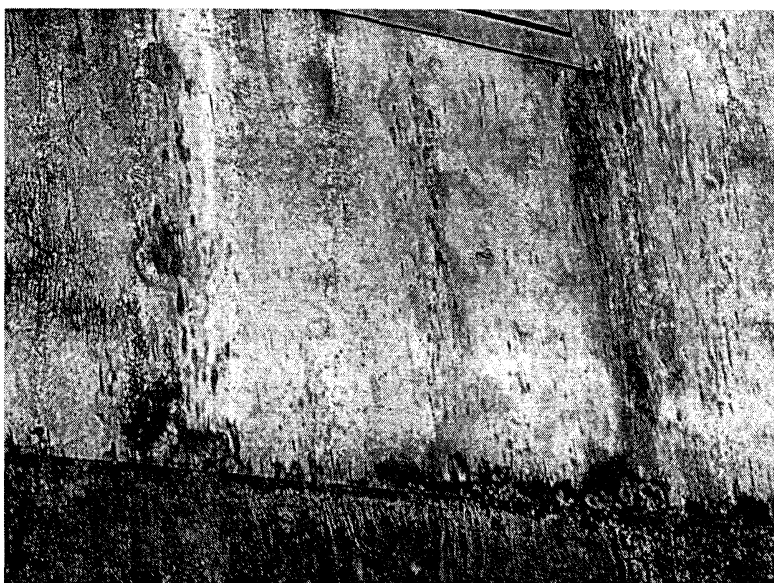
**REGISTRO FOTOGRÁFICO DE ACEROS A LA VISTA EN LA ESTRUCTURA DEL FOSO DEL ASCENSOR**

En la visita se evidenció una falla constructiva que genera el deterioro físico del entorno inmediato de la estructura del foso del ascensor, específicamente la presencia de aceros estructurales expuestos en los muros y columnas en los tres niveles del edificio (pisos 1, 2 y 3). Esta exposición indica pérdida parcial del recubrimiento de concreto, lo cual representa un riesgo de corrosión acelerada de los elementos estructurales y una potencial disminución en la capacidad portante de los mismos; insuficiente recubrimiento de concreto, que se encuentra muy cerca de la superficie, por lo que este se aprecia a simple vista: por lo tanto, el acero de refuerzo de los muros, no cumple con el recubrimiento mínimo para este, de acuerdo a lo ordenado en la Norma colombiana sismorresistente ley 400 de

1997 y sus decretos reglamentarios (NSR-10) en el título C, su Capítulo C.7.7.1 - Protección del concreto para el refuerzo (concreto no preesforzado), donde se establece que el recubrimiento mínimo para el acero de refuerzo para este tipo de elementos es de 50 milímetros (mm), lo que ocasiona que estos ya se encuentren en proceso de corrosión, lo que disminuye su área efectiva y de igual manera su capacidad de carga, este proceso a corto plazo hará que los muros pierdan su capacidad de resistir a las cargas, cómo se evidencia en las siguientes imágenes:
